—水槽の被害状況—

株式会社エヌ・ワイ・ケイ
水上 邦夫

当社では震災後間もない3月17日から4回にわたって震災地に入り、鋼板製一体型水槽、FRP製パネル水槽、ステンレス鋼板製パネル水槽などについて地震と津波による被害状況を調査したので、ここにその概要を述べる。

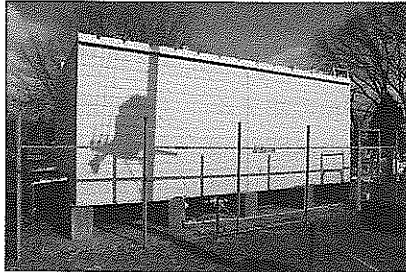
写真1 岩手県一関市内(震度6弱) 国立病院120m3 受水槽 断熱+サイディング仕様 被害なし

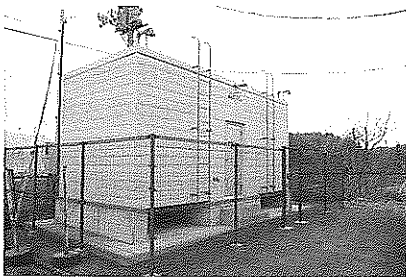
写真2 岩手県大船渡市内(震度6弱) 雇用促進住宅 30m3 ポンプ室付受水槽 被害なし

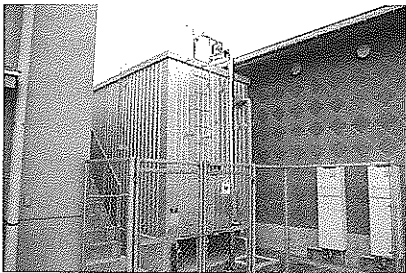
写真3 宮城県大崎市内(震度6強) 小学校 22m3 受水槽 被害なし

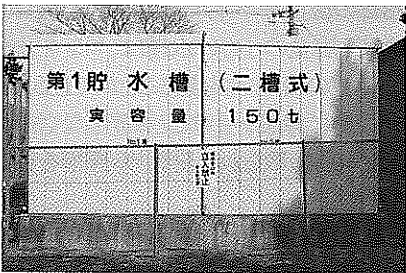
写真4 宮城県登米市内(震度6弱) 国立療養所 150m3 貯水槽 被害なし

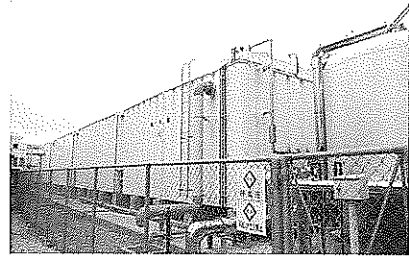
写真5 宮城県仙台市内(震度6弱) 大学病院 950m3ポンプ室付受水槽 被害なし

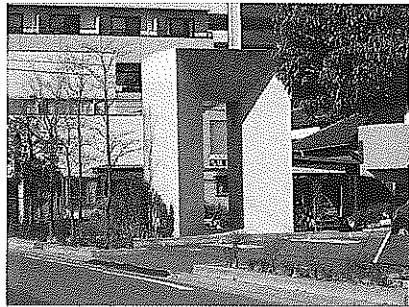
写真6 福島県いわき市内(震度6弱) 集合住宅 10m3 デザインタンク受水槽 被害なし

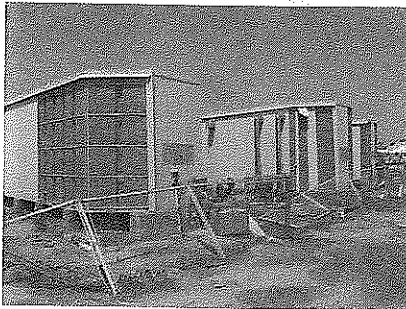
写真7 宮城県石巻(津波5m・震度6弱)

工業船舶給水施設 300m³ ポンプ室付3基
海から約100mの位置にあり、水槽は津波に水没したが、内部へは水は入らず。水槽本体と配管には破損はなく、断熱材の仕上げ材(サイディング)が破損。

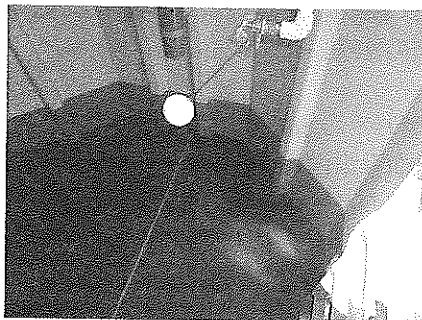
写真8 写真7の津波後の水槽内部

水槽内部は震災直前の水位を保っていたと思われる。ポンプ室へは扉から浸水し、ポンプ、盤、配管・弁類などは水没した。

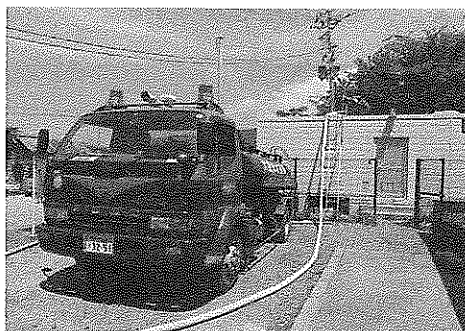
写真10 陸前高田市 雇用促進住宅陸前高田宿舍
震災後に給水車から給水車対応型受水槽へ給水しその機能が発揮できた。

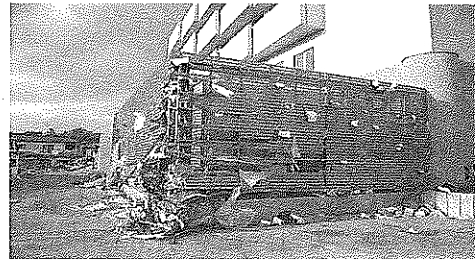
写真11 石巻市 (津波5.0m、震度6弱)
目隠しルーバーにより内部の耐震型FRP製パネル水槽(40m³×2基)は津波の被害を受けなかった。

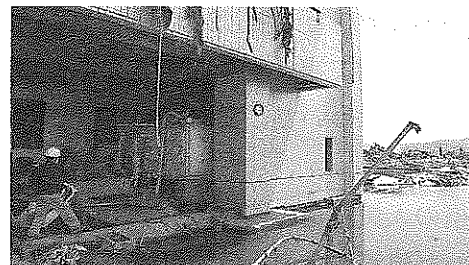
写真12 南三陸志津川町(津波15.4m、震度6弱)
海岸線に面して建っているRC造4階建の会館。
建物の後が海でFRP製パネル水槽は壁1枚で津波による流失は免れたが、配管は部分的に破損している。

水槽など建築設備の耐震については“建築設備耐震設計・施工指針”(日本建築センター)などに建物の規模や耐震クラスにより設計用標準震度を設けている。津波については水槽本体の強度があれば、ある程度の津波なら据付けを指針通りにおけば有効といえるが、あくまでも本体だけの設定であり、津波の場合は高さによる破壊力の違い、漂流物の有無など不確定要素がある。設置場所の選定、防護壁(何らかの遮蔽物)の設置などを考慮することにより津波による直撃や流失に対し有効と言える。
