鋼板製一体型水槽への改修工事事例

株式会社エヌ・ワイ・ケイ

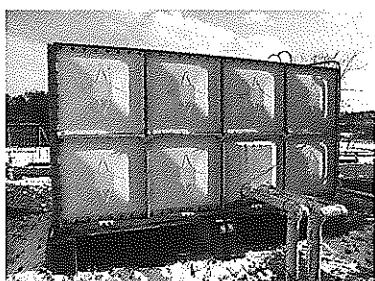
既存仕様 : FRP パネル水槽
